八千代町公共施設等個別施設計画

令和7年10月

八千代町

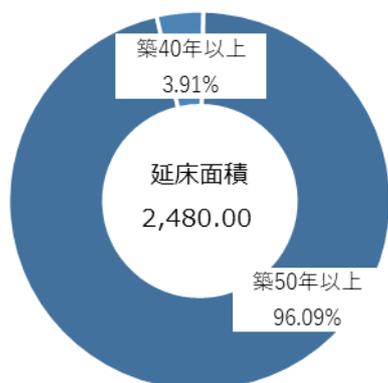
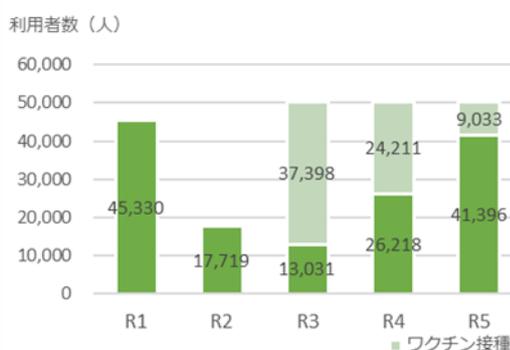
- ・築 50 年が経過し、各所に亀裂・欠損・錆等が見られ、全体的に老朽化が進んでいます
が、過去に大規模改修工事を行っておりません。
- ・利用者数はコロナ禍の令和 2 年より回復傾向にありますが、ワクチン接種での利用を除くと、コロナ禍前と比べ減少しています。

- ・人づくり、仲間づくり、地域づくりなどに寄与するため各種事業を実施しており、町民の学習・文化活動の拠点として必要な施設であり、機能を継続します。
- ・近年中に建て替えを予定しているため、現状の施設は一定の安全性を確保しつつ、事後保全として都度修繕対応とします。
- ・建て替えの際は、保健センターとの複合化により、コスト削減、利便性の向上や地域のさらなる活性化を目指します。

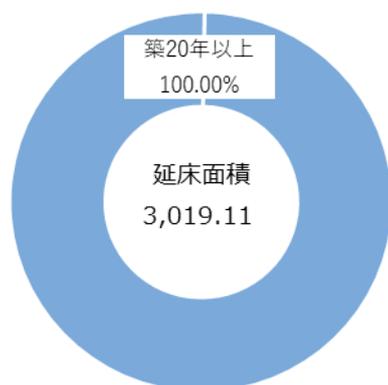
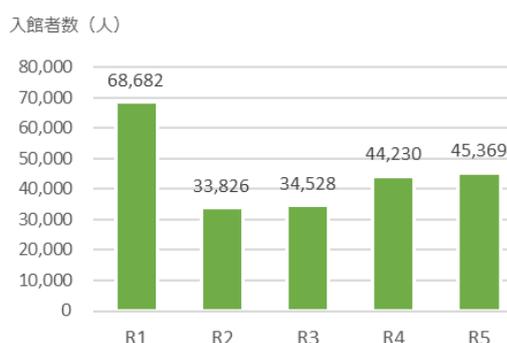
- ・ 築 26 年が経過し、外壁タイルのはく離等、特に建物外部において劣化が見られます。
- ・ 入館者数は令和元年度には年間 68,000 人以上でしたが、コロナ禍を経て 3~4 万人台になり、緩やかに回復しています。

- ・ 町民の教養、調査研究、レクリエーションや文化継承等に資するために必要な施設であり、機能を継続します。
- ・ 予防保全による維持管理で劣化進行を防ぎ、長寿命化を図っていきます。修繕計画に則り、劣化の見られる部位の修繕を優先的に行います。

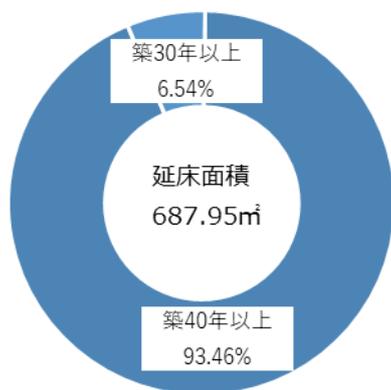
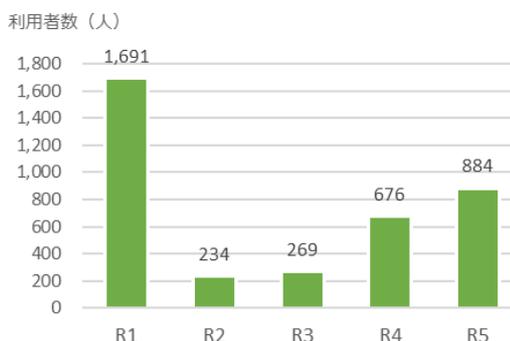
- ・資料館は築 40 年が経過し、老朽化が進んでいますが、過去に大規模改修工事を行っておりません。特に屋上・屋根の劣化や空調設備など機械設備の不調箇所が見られます。
- ・倉庫は資料館と同時期に建築され、資料館同様に老朽化が進んでいます。屋根の腐食や外壁の劣化が見られます。
- ・利用者数は令和元年度までは年間 1,800 人～2,000 人程度で推移していましたが、コロナ禍を経て大幅に減少しました。近年回復傾向ではありますが、コロナ禍以前の水準に達していません。

- ・文化遺産の収集・保存を行い、町の歴史・文化を後世に伝え、文化の振興を図るために必要な施設であり、機能を継続します。
- ・劣化の見られる部位の修繕を優先的に行いながら、予防保全による維持管理で劣化進行を防ぎ長寿命化を図っていきます。

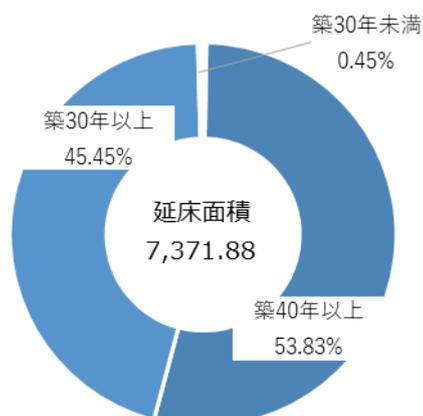
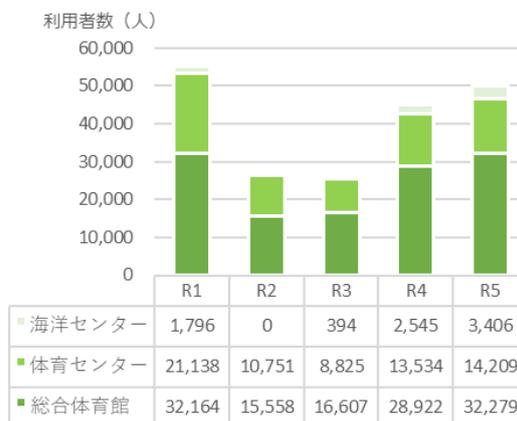
- ・ 築 30 年以上の建物が多く、特に総合体育館が築 45 年、海洋センターが築 40 年、体育センターが 39 年経過し、各所に腐食・亀裂等が見られる状態です。
- ・ 利用者数はコロナ禍から回復傾向にあり、海洋センター及び総合体育館ではコロナ禍前の令和元年度より同水準以上に増加しています。一方で、体育センターの利用者数はコロナ禍前と比べ減少しています。

- ・スポーツ振興により町民の健康増進や地域の交流等に資するために必要な施設であり、機能を継続します。
- ・海洋センターは近年中に取り壊し、跡地に公民館を建設予定です。プール施設としての機能は維持する方針であり、7～8年後を目途に別の場所に建設する予定となっています。
- ・総合体育館は近年中に建て替えを予定しているため、現状の施設は一定の安全性を確保しつつ、事後保全として都度修繕対応とします。
- ・その他の施設の維持方針としては、一定の安全性を確保しつつ、事後保全として都度修繕対応とします。

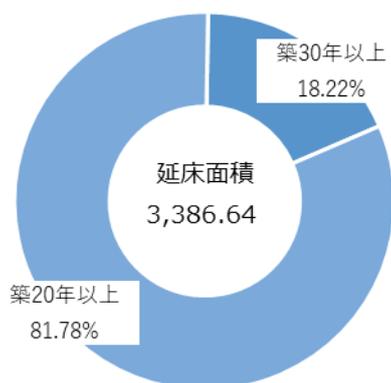
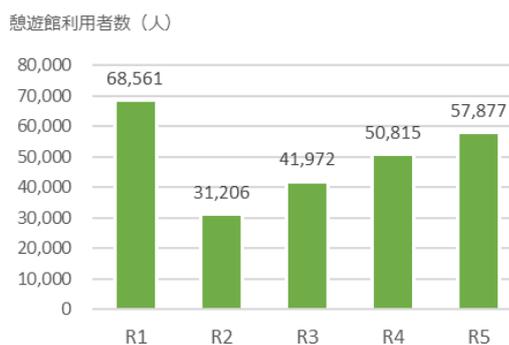
- ・八千代グリーンビレッジ内にある憩遊館は、築 28 年が経過し外壁や設備関係の老朽化が進んでおり、交付金を活用した大規模リノベーション工事を予定しています。
- ・クラインガルテン八千代は、築 20 年が経過していますが、良好な状態を保っています。
- ・憩遊館の利用者数は増加傾向ですが、コロナ禍前と比べると減少しています。

- ・農業体験を通じた農業農村の理解や都市農村交流の場、自然とのふれあいによる健康増進の場として必要な施設であり、機能を継続します。
- ・劣化の見られる部位の修繕を優先的に行いながら、予防保全による維持管理で劣化進行を防ぎ、長寿命化を図っていきます。

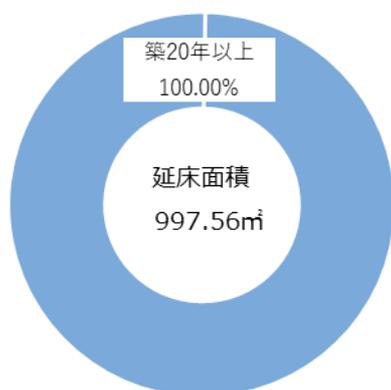
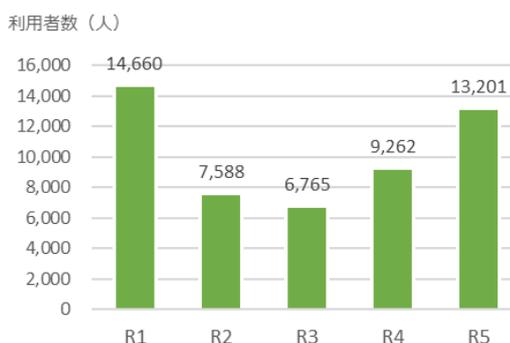
- ・ 築 28 年が経過し、建物内部（天井・内壁・床）や空調設備に劣化が見られます。
- ・ 令和 6 年度から令和 8 年度まで系統ごとに順次空調設備の改修を予定しています。
- ・ 利用者数は増加傾向ですが、コロナ禍前と比べ減少しています。

- ・ 公民館と体育館の機能を併せ持った施設で、多目的ホールや生活実習室があり、剣道や日本舞踊などに利用されています。明るく住みよい町づくりの拠点としての役割を果たしており、機能を継続します。
- ・ 施設の維持方針としては、一定の安全性を確保しつつ、事後保全として都度修繕対応とします。

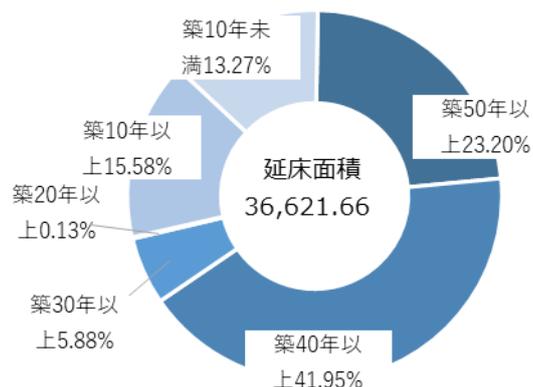
- ・学校施設として、小学校 5 校、中学校 2 校を有しています。学校施設は築 30 年以上の建物の割合（延床面積ベース）が 70%以上となっています。
- ・校舎及び体育館を中心に必要な施設について、耐震診断の実施及び必要な大規模改修工事を行っており、平成 26 年度に八千代第一中学校、平成 28 年度に東中学校の本校舎改築工事を実施しました。
- ・築 50 年を超える建物は特に屋上防水の劣化や外壁の亀裂が見られる状態です。
- ・児童生徒数は年々減少し、児童生徒数合計では令和元年度から令和 5 年度までに 153 人減少しました。

- ・教育施設として機能を維持します。また、緊急時の指定避難場所として必要です。
- ・中学校は令和10年4月を目標に2校を1校に新設統合し、校舎は既存の八千代第一中学校を利用する予定です。
- ・小学校は令和13年4月を目標に5校を1校に新設統合します。小中一貫教育を推進するため、施設一体型または施設隣接型の小中一貫校とし、八千代第一中学校の敷地及び隣接地に新校舎を建設する予定です。
- ・現状の施設は一定の安全性を確保しつつ、事後保全として都度修繕対応とします。ただし、危険個所については、委託業者の法定検査・保守点検に加え、教職員の点検により施設・設備の不具合を確認し、必要に応じて事前に修繕を実施します。

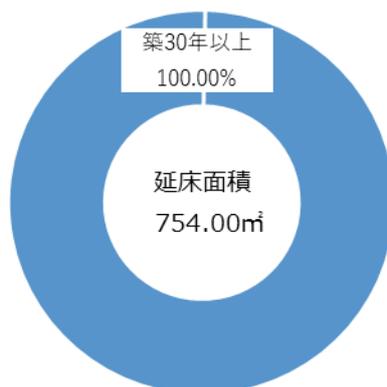
- ・ 築 37 年が経過し、老朽化が進んでいますが、過去に大規模改修工事を行っておりません。フェンスの傾斜や損傷等、特に外構・付帯施設において劣化が見られます。

- ・ 町民の健康保持および増進に必要であり、機能を維持します。
- ・ 近年中に建て替えを予定しているため、現状の施設は一定の安全性を確保しつつ、事後保全として都度修繕対応とします。
- ・ 建て替えの際は、中央公民館との複合化により、コスト削減、利便性の向上や地域のさらなる活性化を目指します。

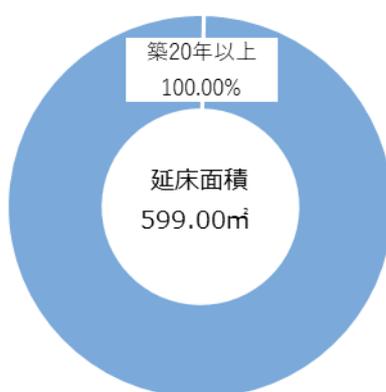
- ・築20年が経過し、照明の点灯不良等、特に電気設備において劣化が見られます

- ・地域の診療所として地域住民が安心して医療サービスを受ける場として必要であり、機能を維持します。
- ・施設の維持方針として、一定の安全性を確保しつつ、事後保全として都度修繕対応とします。

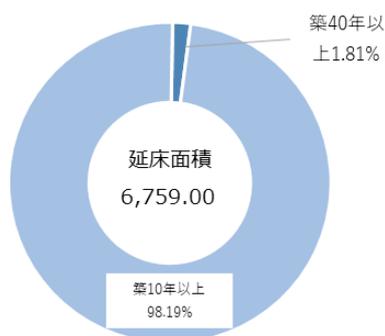
- ・役場庁舎は築 19 年が経過し、屋上防水層の破れや漏水跡など屋根・躯体に年数相応の劣化が見られます。
- ・設備は適宜更新しており、令和 11 年度にエレベーター修繕工事を予定しています。

- ・町政を担う中心施設として機能を維持します。
- ・劣化の見られる部位の修繕を優先的に行いながら、予防保全による維持管理で劣化進行を防ぎ、長寿命化を図っていきます。

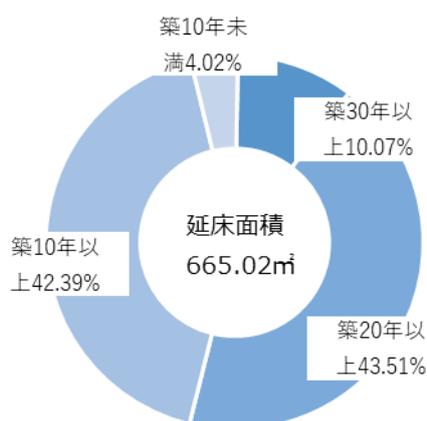
・築20年以上の建物が50%以上あり、軽微な劣化は見られるものの、総じて良好な状態です。

- ・町民の防災・安全を担う地域拠点施設として必要であり、機能を維持します。
- ・備蓄倉庫は物資が入りきらない状況であるため、追加の整備を検討します。
- ・施設の維持方針として、一定の安全性を確保しつつ、事後保全として都度修繕対応とします。
