# 八千代町公共施設等個別施設計画

令和 7 年 10 月

八千代町

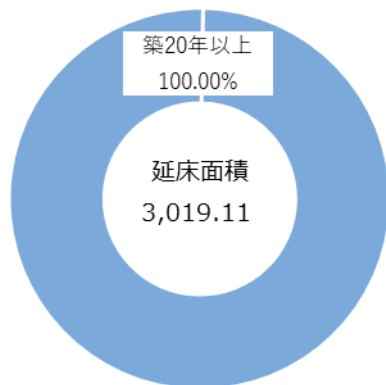
- ・ 築 26 年が経過し、外壁タイルのはく離等、特に建物外部において劣化が見られます。
- ・ 入館者数は令和元年度には年間 68,000 人以上でしたが、コロナ禍を経て 3~4 万人台になり、緩やかに回復しています。
