八千代町公共施設等個別施設計画

令和7年10月

八千代町

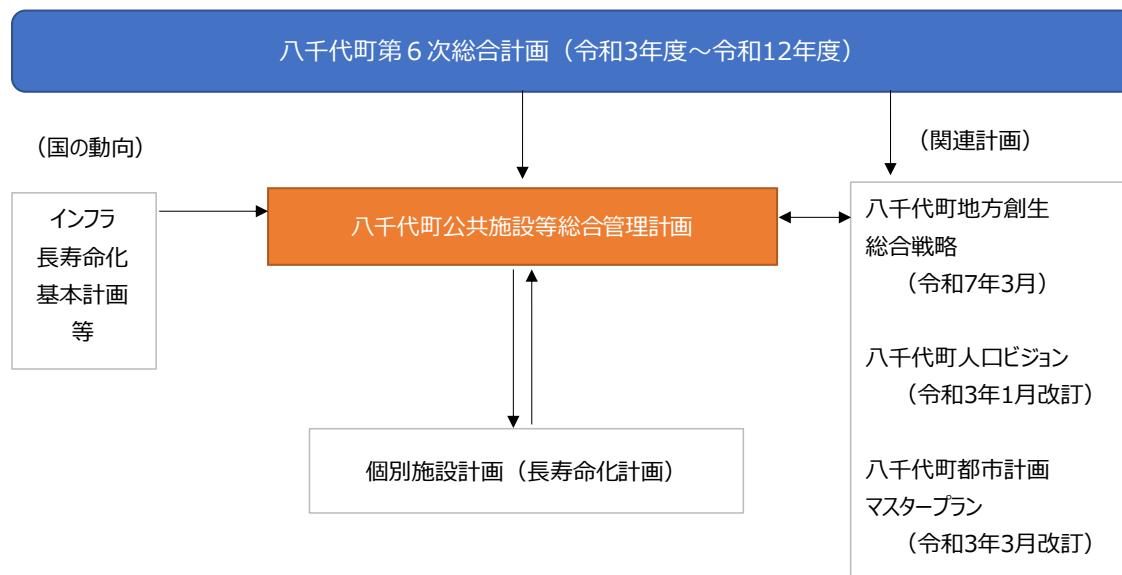
図 1-1 本計画の位置付け

本計画は、平成25年11月に国が策定した「インフラ長寿命化基本計画」などを踏まえ、総合管理計画に基づき策定されるものです。

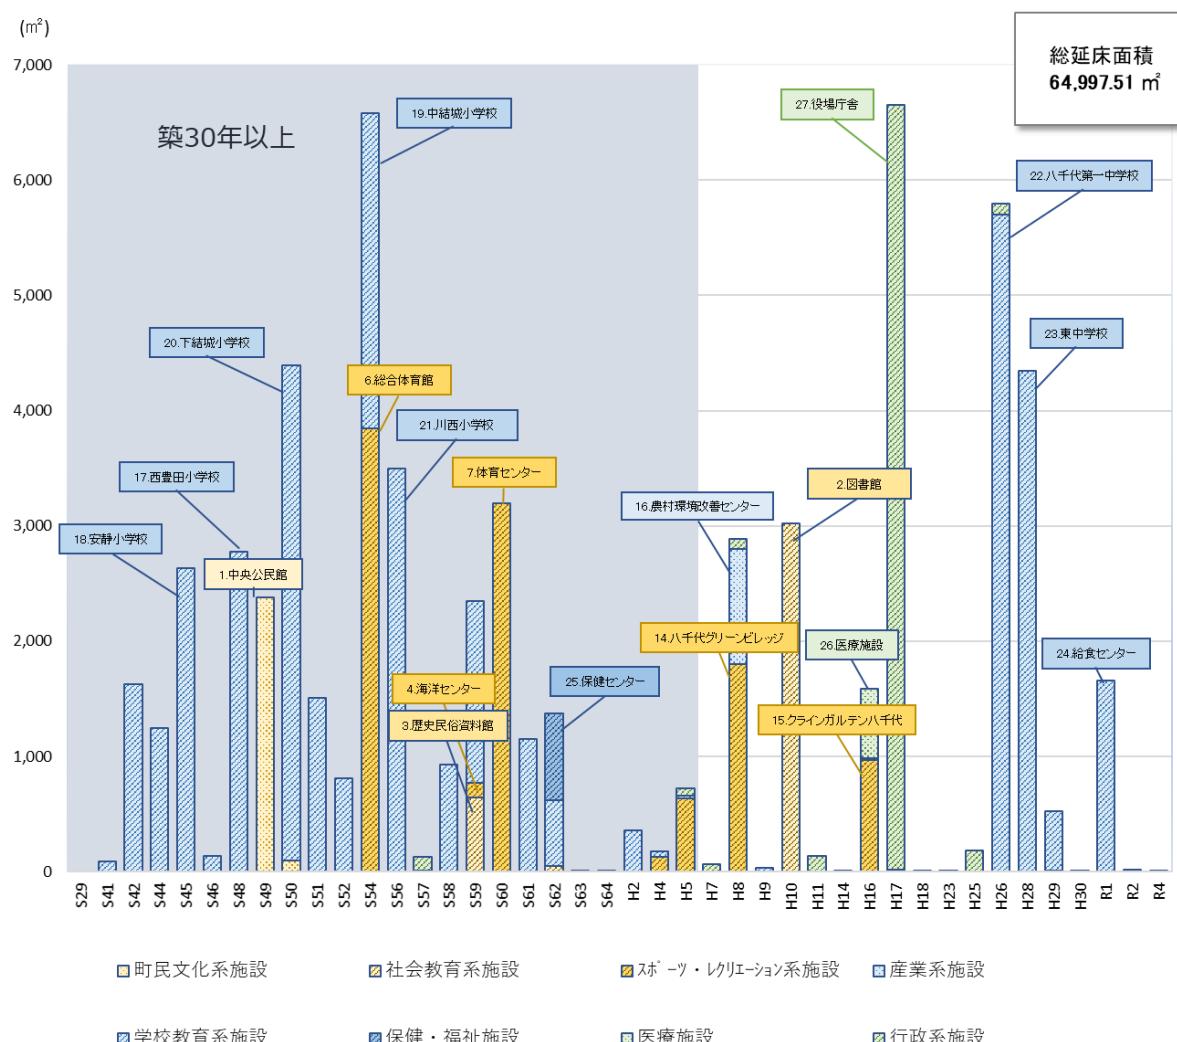
図 2-1 建築年度別・類型別延床面積（令和 6 年度末時点）

建築物系公共施設について、令和 6 年度末時点における建築年度別延床面積を図 2-1 に整理しました。

建物の物理的耐用年数は普通品質で 50 年から 80 年とされていますが（※）、現在保有している資産をこのまま維持していくと仮定した場合、20 年後には築 50 年以上となる施設が延床面積で 6 割近くを占める形となり、大規模修繕や建替えに係る財政負担は大きくなることが予測されます。

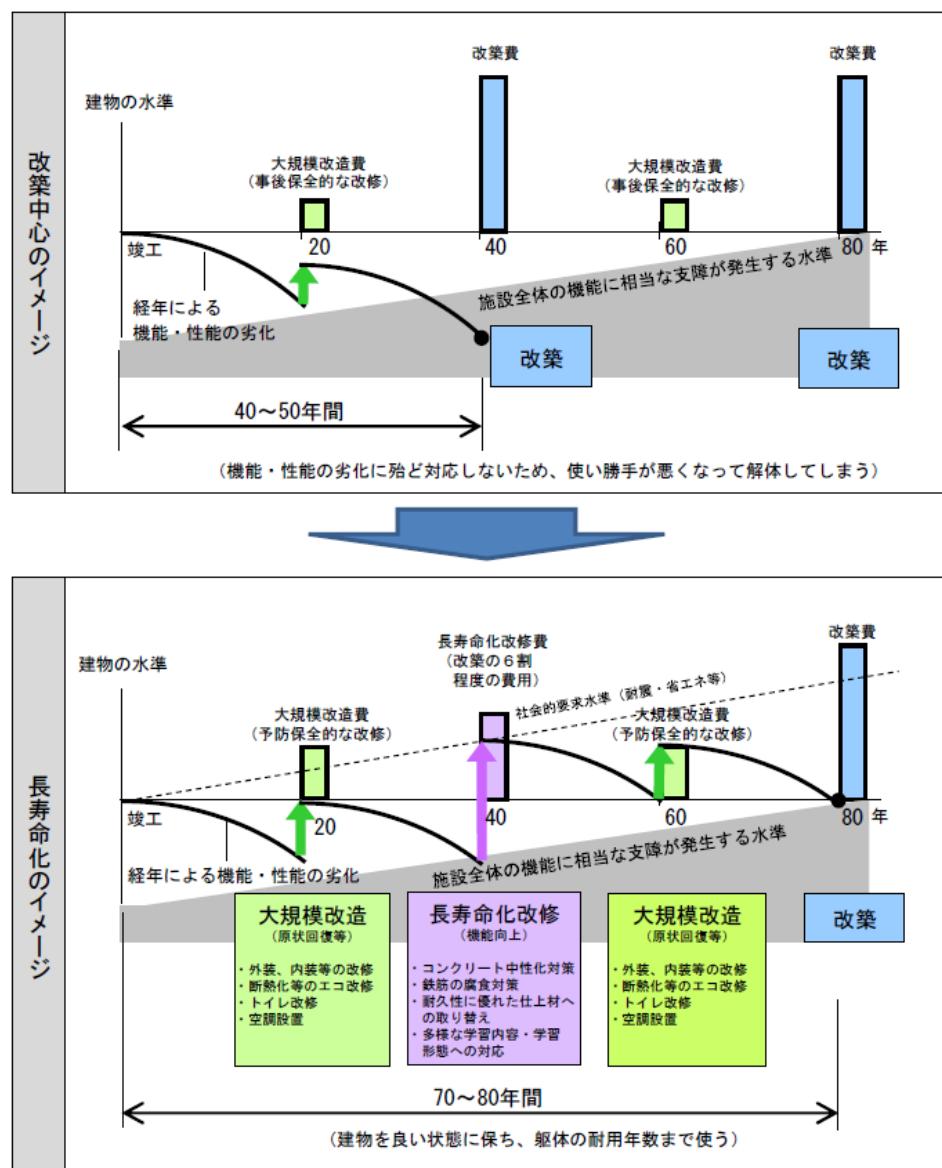
図3-1 長寿命化のイメージ

従来の改築を中心とした老朽化対策から、長寿命化改修へ転換し、トータルコストの抑制と平準化を目指します。すでに著しく劣化しており改修が困難な施設や、適正配置など施策上改築が望ましい場合を除き、図3-1のとおり、20年周期で大規模改修・長寿命化改修を実施することで建物を良好な状態に保ち、目標耐用年数80年を目指します。

出典：「学校施設の長寿命化計画策定に係る手引」（文部科学省）

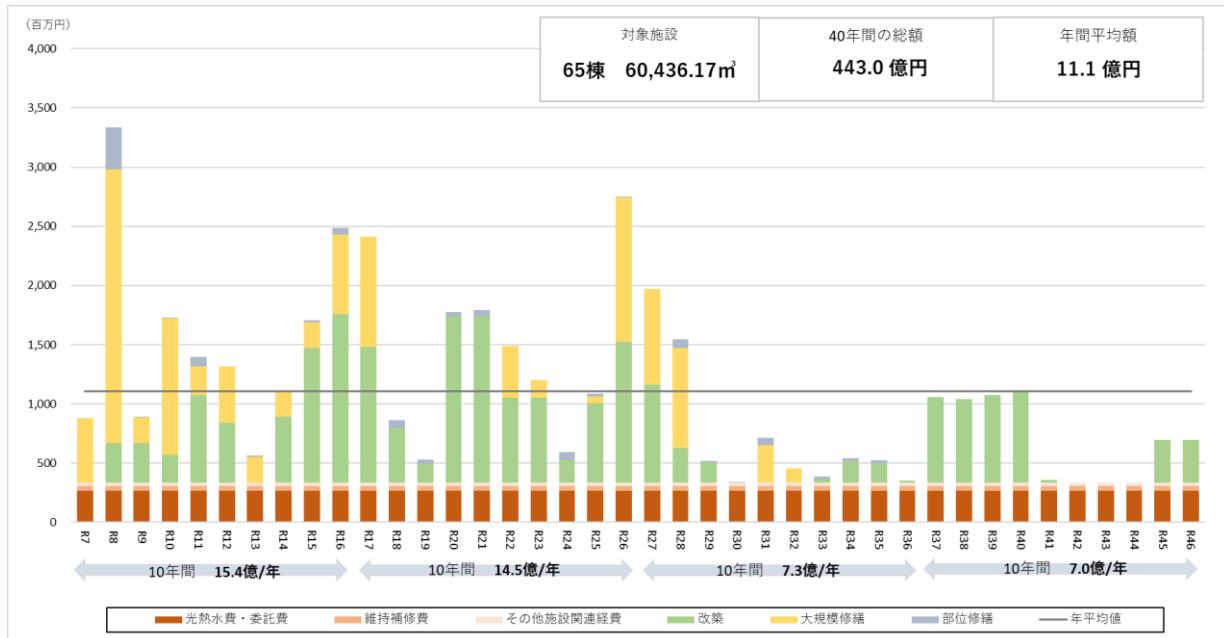
図4-1 従来型（改築中心）の更新費用シミュレーション

現状の施設のまま、築30年で大規模修繕工事を実施し、築60年で改築を行うことを想定した試算です。試算期間である40年後の令和46年度までに、施設の維持・更新に必要となる費用は総額443.0億円となり、1年間あたりでは約11.1億円という試算になりました。

【試算条件】(1)従来型（改築中心）

- 築30年で大規模修繕、築60年で改築することを想定しています。
- 設計・工事期間は、長寿命化改修及び改築は2年、大規模改造は1年としています。
- 簡易劣化調査結果がCまたはD評価となる部位は、部位修繕を行うものと想定し、C評価の場合は10年以内、D評価の場合は5年以内に行うこととしています。ただし、10年以内に改築・大規模修繕を実施する場合は除いています。
- 試算時点で築31年以上50年未満で、直近の10年以内に大規模修繕の実績がない施設については、令和17年度までに大規模修繕を行うと仮定して、修繕費用を令和8年度～17年度の10年間で均等に計上しています。
- 改築及び大規模修繕の単価は、施設用途別に下記のとおり設定しています。

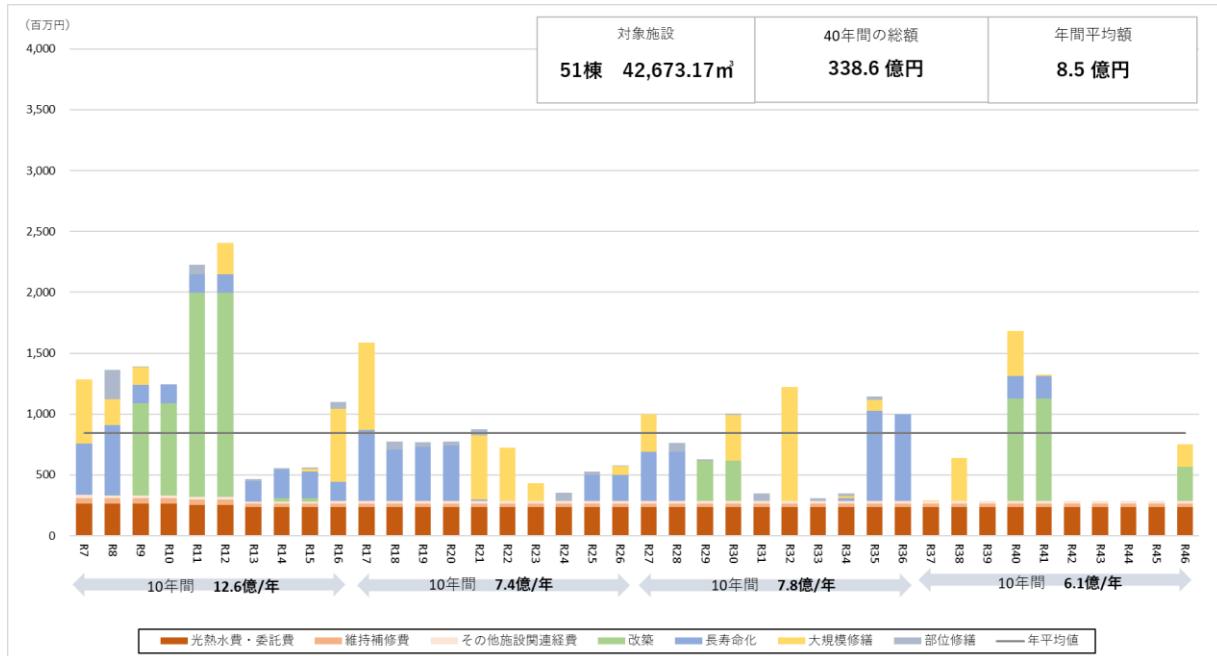
図4-2 長寿命化型の更新費用シミュレーション

試算期間である40年後の令和46年度までに、維持・更新に必要となる費用は、総額338.6億円、年間平均で8.5億円となり、総額で104.4億円の削減が見込まれます。

【試算条件】(2)長寿命化型

- 築20年、60年で大規模改修、築40年で長寿命化改修、築80年で改築することを想定しています。
- 設計・工事期間は、長寿命化改修及び改築は2年、大規模改修は1年としています。
- 簡易劣化調査結果がCまたはD評価となる部位は、部位修繕を行うものと想定し、C評価の場合は10年以内、D評価の場合は5年以内に行うこととしています。ただし、10年以内に改築・長寿命化改修・大規模改修を実施する場合は除いています。
- 今後10年間に長寿命化改修を実施する建物は、長寿命化改修費からA評価の部位修繕相当額を差し引いています。
- 試算時点で築40年以上の施設については、令和17年度までに長寿命化改修工事を行うと仮定して、改修費用を令和8年度～17年度の10年間で均等に計上しています。
- 改築、大規模改修、長寿命化改修の単価は、施設用途別に下記のとおり設定しています。
