八千代町浄化槽補助金提出工事写真例

※これは歩行者荷重の仕様例です。

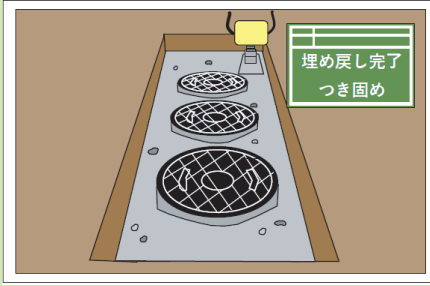
⑬埋め戻し完了、つき固め

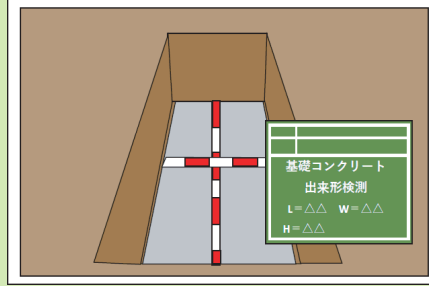
⑦基礎コンクリート 出来形検測
L=△△△ W=△△△ H=△△△

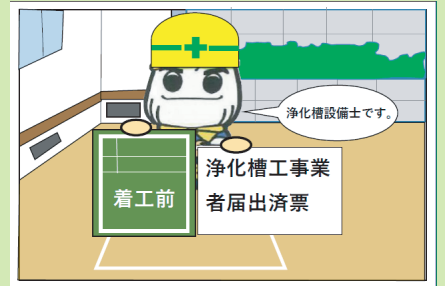
①着工前 浄化槽設備士監督
※背景に工事を行う場所の周辺状況を写す

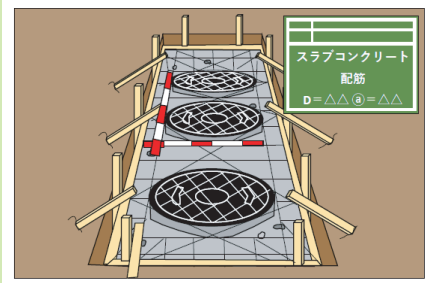
⑭上部スラブコンクリート 型枠、配筋鉄筋 D=△△△ @=△△△

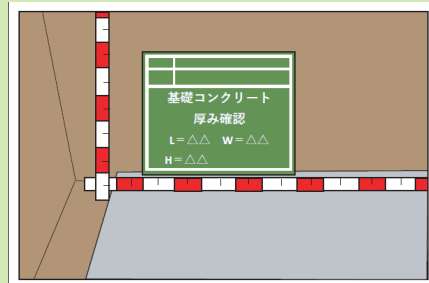
⑧基礎コンクリート 厚み確認
H=△△△

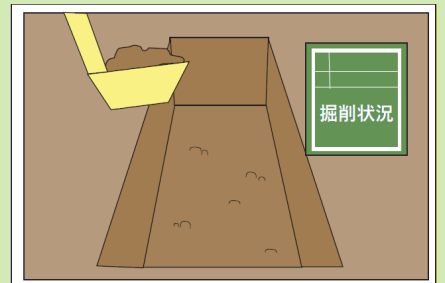
②掘削状況

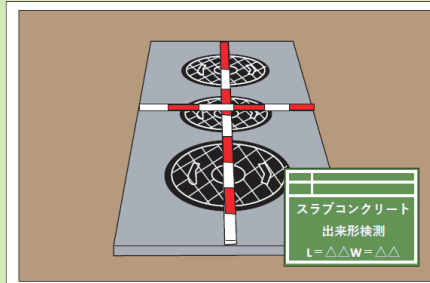
⑮上部スラブコンクリート 出来形検測
L=△△△ W=△△△

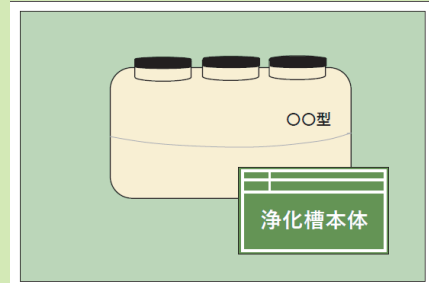
⑨浄化槽本体
※メーカー、形式、人槽等が槽本体に書かれている場合には、これらが分かるように写す。

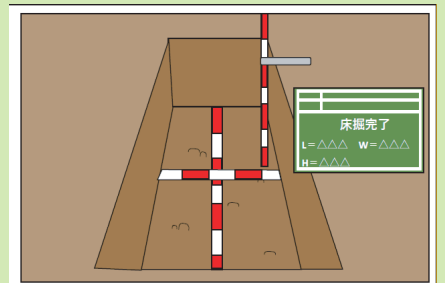
③床掘完了
L=△△△ W=△△△ H=△△△

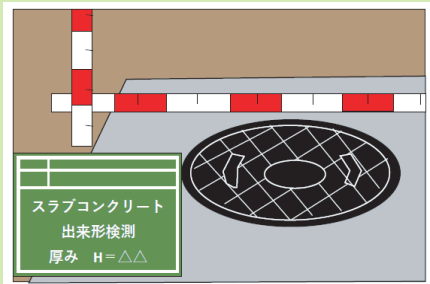
⑯上部スラブコンクリート 厚み確認
H=△△△

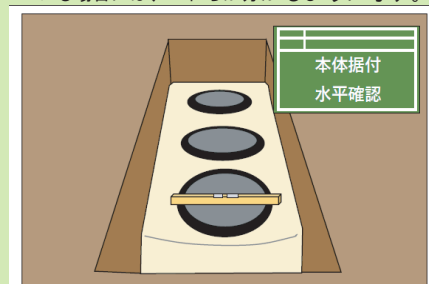
⑩本体据付、水平確認

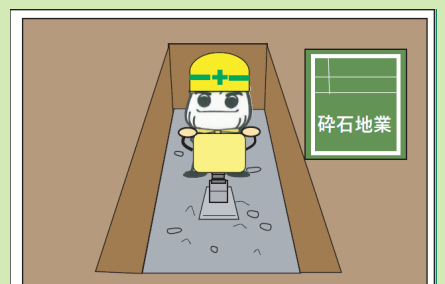
④砕石地業

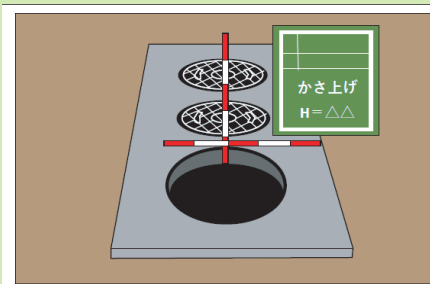
⑰かさ上げ高確認 (300Hまで)
H=△△△

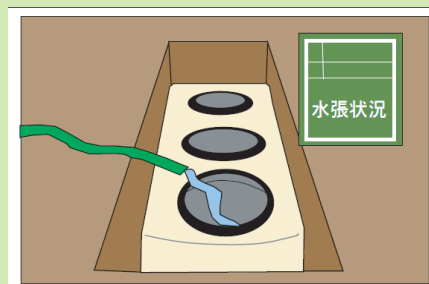
⑪水張状況

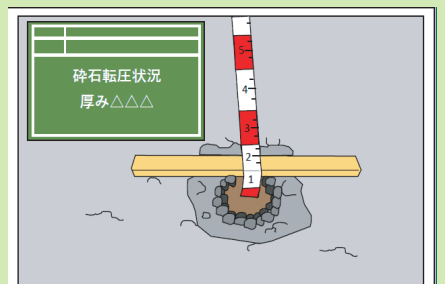
⑤基礎砕石 厚み確認

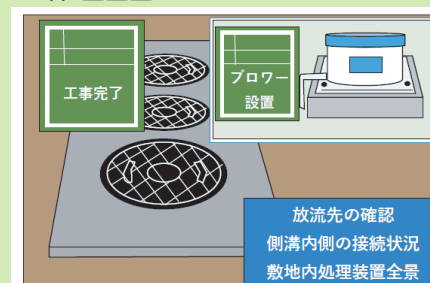
⑩工事完了
※ブロワーの据付状況写真、放流先の写真も添付する。

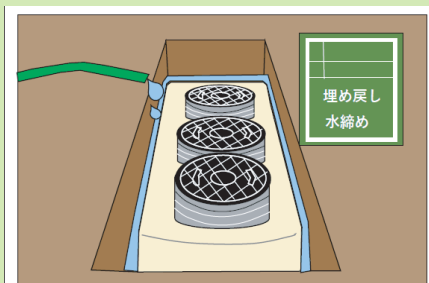
⑫埋め戻し、水じめ

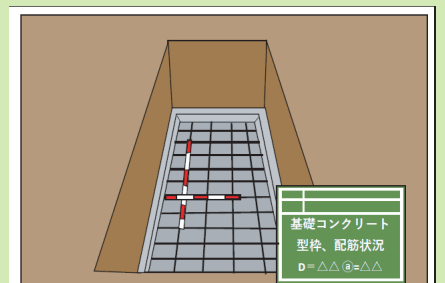
⑥基礎コンクリート 型枠、配筋状況
鉄筋 D=△△△ @=△△△
